INSTITUTO TECNOLÓGICO DE SANTO DOMINGO

PROYECTO SUR RD 20 AÑOS DESPUÉS

Octubre 2007

Evaluación de Viviendas Post Desastres con EcoMateriales 1982 - 1993

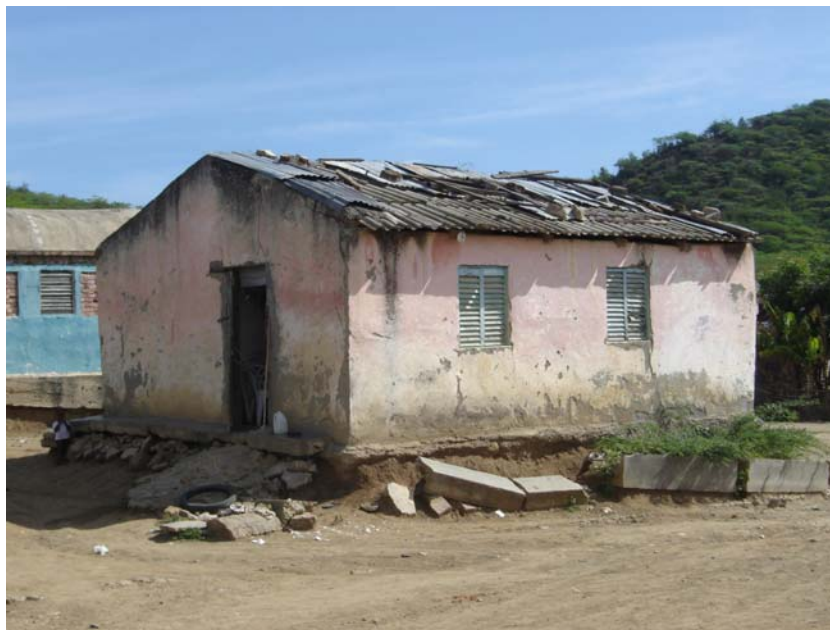
El único techo de tejas que queda en el proyecto de Los Bancos, es debido a que el dueño está en pleitos con su antigua familia, que no se sale de la casa para no perderla, y él no les cambia el techo para ver si estos abandonan la vivienda.

Única casa que queda con algunas tejas de micro concreto... pero no solo es el techo que está en malas condiciones, los muros y la acera perimetral están totalmente destruidas.

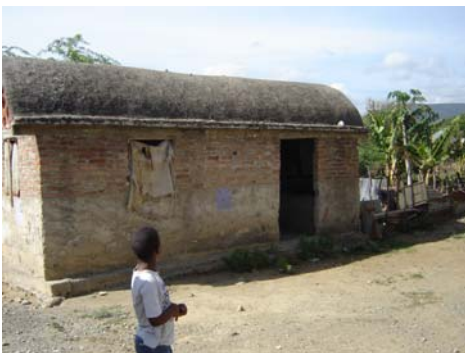
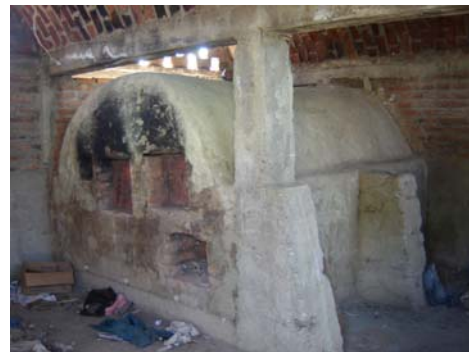
La panadería. Nunca se hizo pan y hoy simplemente es un sitio donde los chivos duermen y se protegen del sol.

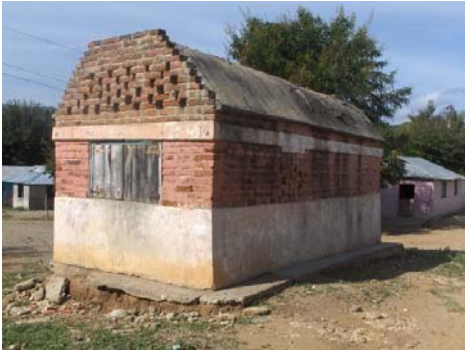
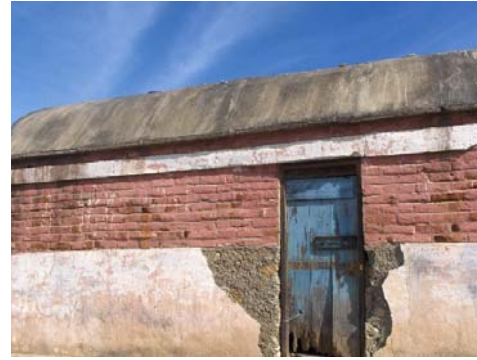
El colmado. Cerrado y derrumbándose poco a poco sin que le duela a nadie.

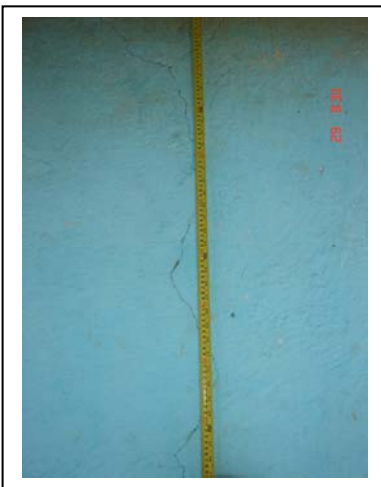
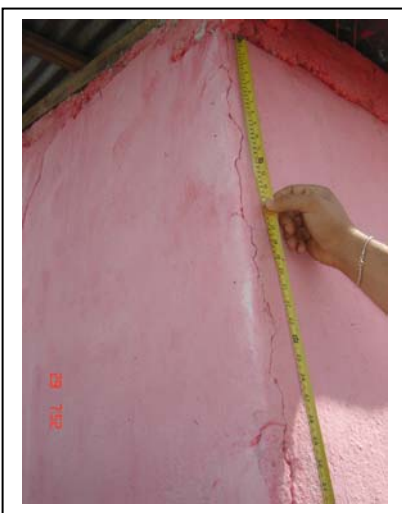
Existen en algunas casas rajaduras verticales, y/o de separación entre los muros y vigas. Llegamos a la conclusión viendo estas rajaduras que las mismas fueron motivadas por:

1. Mala calidad de los materiales con que se construyó. Al ser autoconstrucción, y en la primera etapa no tener un albañil a tiempo completo, muchas veces las artesas de hormigón no eran de la calidad requerida, o se utilizaba muy poco cemento o a veces en demasía.
2. Por el tipo de terreno y por la erosión que se ve es eminente que hubo asentamientos en los mismos, causando estas rajaduras en los muros.
3. Al hacer los cambios de techos, los muros sufrieron por los golpes de martillos al quitar el antiguo artesón de madera, para colocar el nuevo, o por lo menos para colocarlo para poder poner las planchas de zinc.

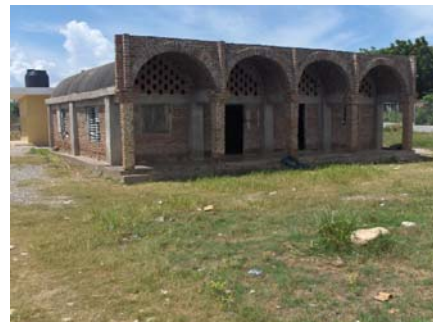
Al igual que en Los Bancos y en Las Guanábanas son los edificios comunitarios los que en peor estado están, sobre todo la escuela de dos aulas.

Las ventanas están rotas, no tienen puertas. Desde que fue entregada a la comunidad, nadie le ha dado mantenimiento a la misma. El centro de salud de adobe fue destruido y solo quedan el centro comunal, que esta habitado por una familia y que cambio el techo de tejas por uno de zinc, y el colmado que ahora es parte del área de la escuela.

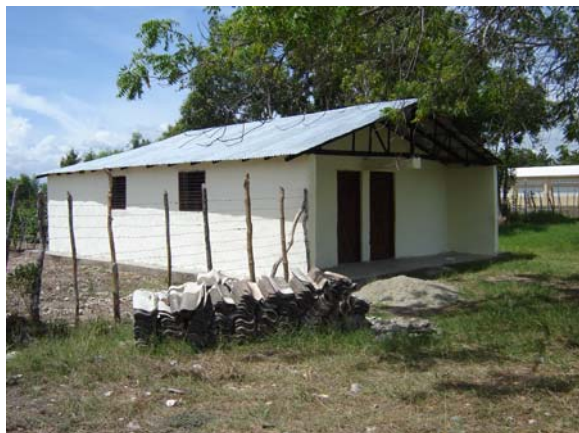
Centro Comunal hoy una casa de una familia. Las tejas aun están al lado de la construcción.

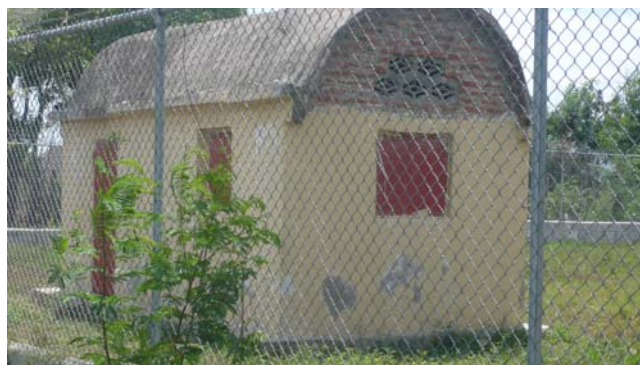
El Colmado. Quizás el edificio comunal mejor cuidado de todos los proyectos que visitamos.
