INSTITUTO TECNOLÓGICO DE SANTO DOMINGO

PROYECTO SUR RD 20 AÑOS DESPUÉS

Octubre 2007

Evaluación de Viviendas Post Desastres con EcoMateriales 1982 - 1993

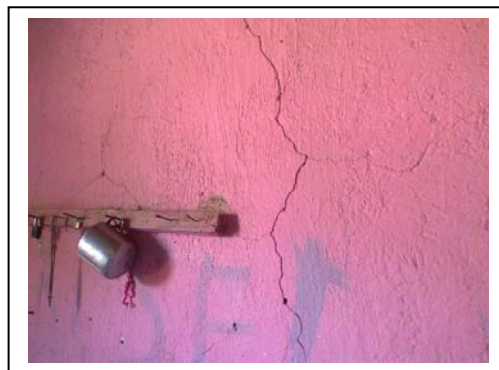
La situación en Las Guanábanas sin ser tan dramática como en Los Bancos, también con un poco de mantenimiento las viviendas estarían en mucho mejor estado. Aquí salta a la vista que dos bóvedas fueron destruidas para colocar zinc.

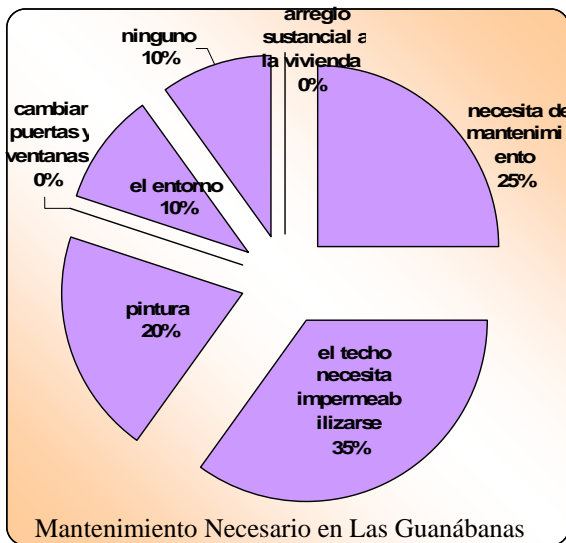
Las viviendas aquí están en mucho mejor condiciones que la de Los Bancos. Inclusive fue difícil fotografiar una casa que se viera completa por la cantidad de árboles y vegetación que existen a sus alrededor, protegiéndola de la lluvia y el sol. Salvo un par de viviendas, las casas aquí se presentan en bastante buen estado, siendo los principales problemas la impermeabilización de las bóvedas y una que otra rajadura en los muros y en las bóvedas.

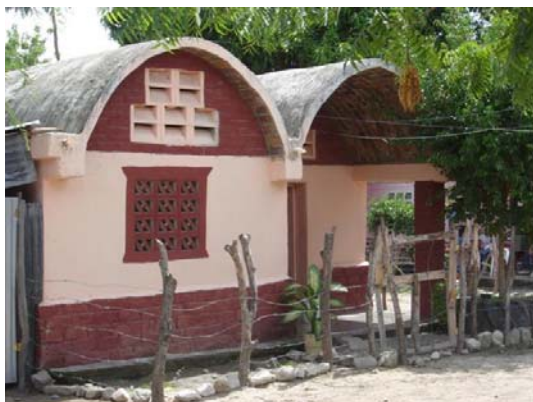
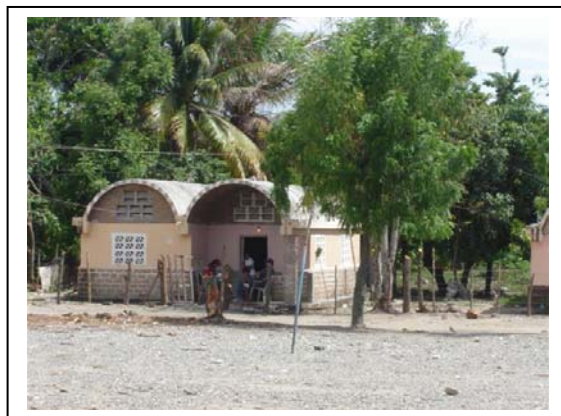
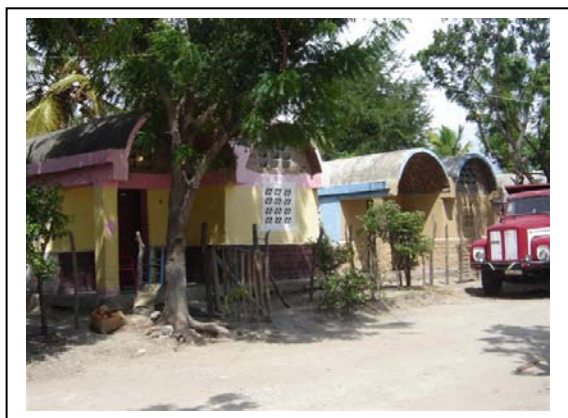
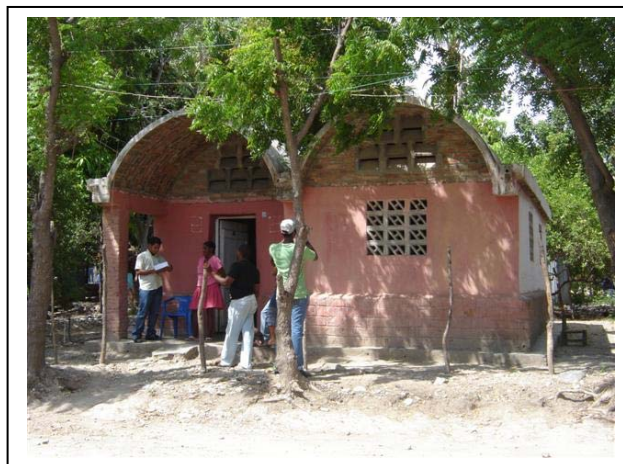
Diferentes vistas de como se ve el proyecto de las Villas Km. 7. El colorido y los árboles y las aves les dan vida a este proyecto.
